מ ב ק ר ה מ ד י נ ה

דוח על הביקורת בשלטון המקומי

# התמודדותן של רשויות השלטון עם תהליכי הרס המצוק החופי

ביקורת מעקב

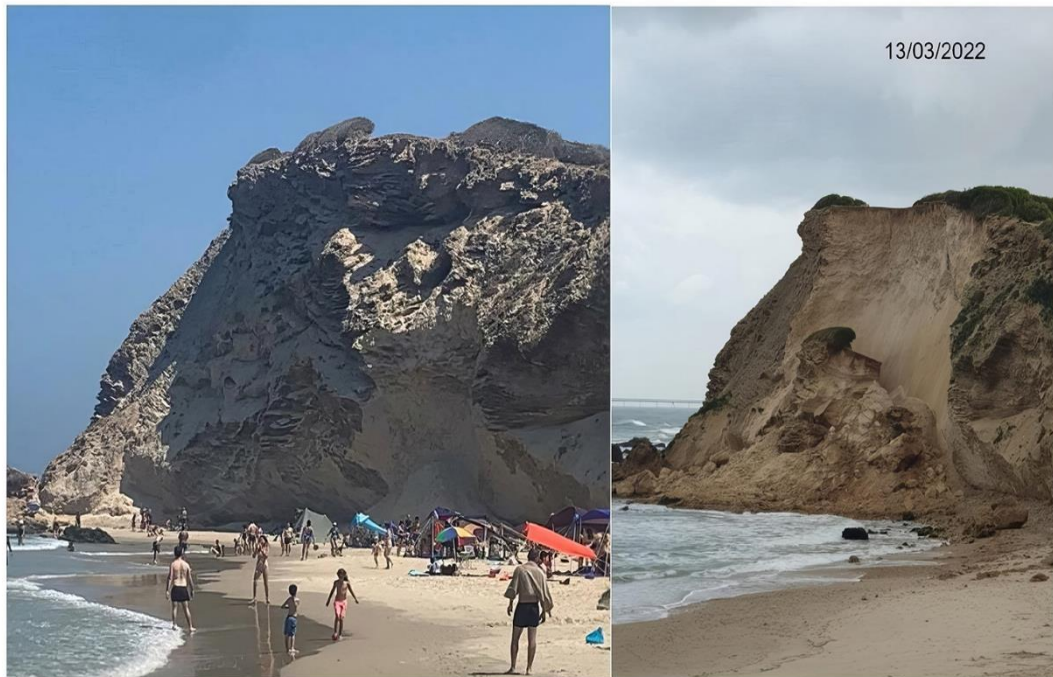
### תמונות 1 - 2 : קריסת המצוק בתל גדור

המקור : החברה להגנת המצוק.  
 מתוך מכתב של החברה להגנת המצוק לרשות הטבע והגנים, סוף מרץ 2022.  
 מימין : המצוק בתל גדור לאחר הקריסה, מרץ 2022 ; משמאל : המצוק בתל גדור לפני הקריסה, אוגוסט 2021.

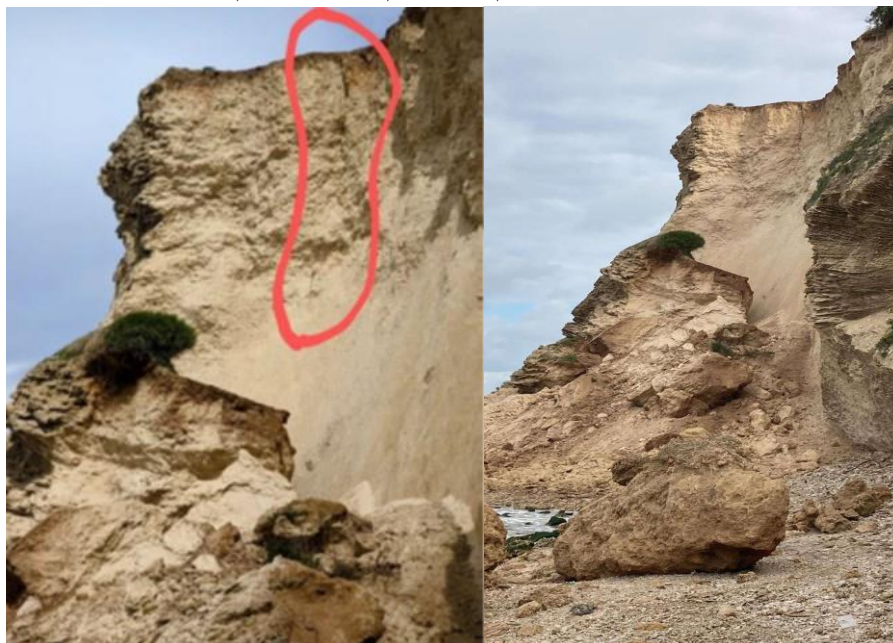
### תמונות 3 ו-4 : תמונות תקריב של קריסת המצוק בתל גדור

צולם על ידי איתי שרנצל, רט"ג.  
 מתוך מכתב של החברה להגנת המצוק לרשות הטבע והגנים, סוף מרץ 2022.  
 מימין : מתוך אתר המרשתת של רשות הטבע והגנים, מרץ 2022<sup>10</sup>.  
 משמאל : תמונת תקריב של חלק מצוק שנותר תלוי לאחר הקריסה ושעלול לקרוס בעתיד.

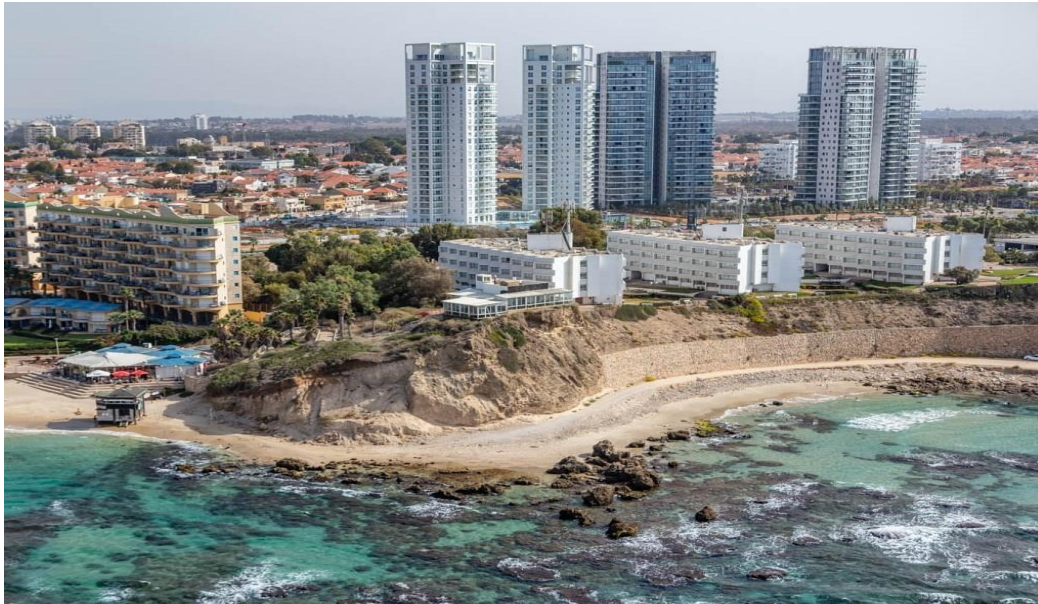
### תמונה 5 : מקטע המצוק בבית חנקין, חדרה

המקור : החברה להגנת המצוק, אוקטובר 2021.  
מתוך מקבץ תמונות שמסרה החברה להגנת המצוק לצוות הביקורת.  
התמונה ממחישה את הקרבה של המבנים של המצוק לשפת המצוק.

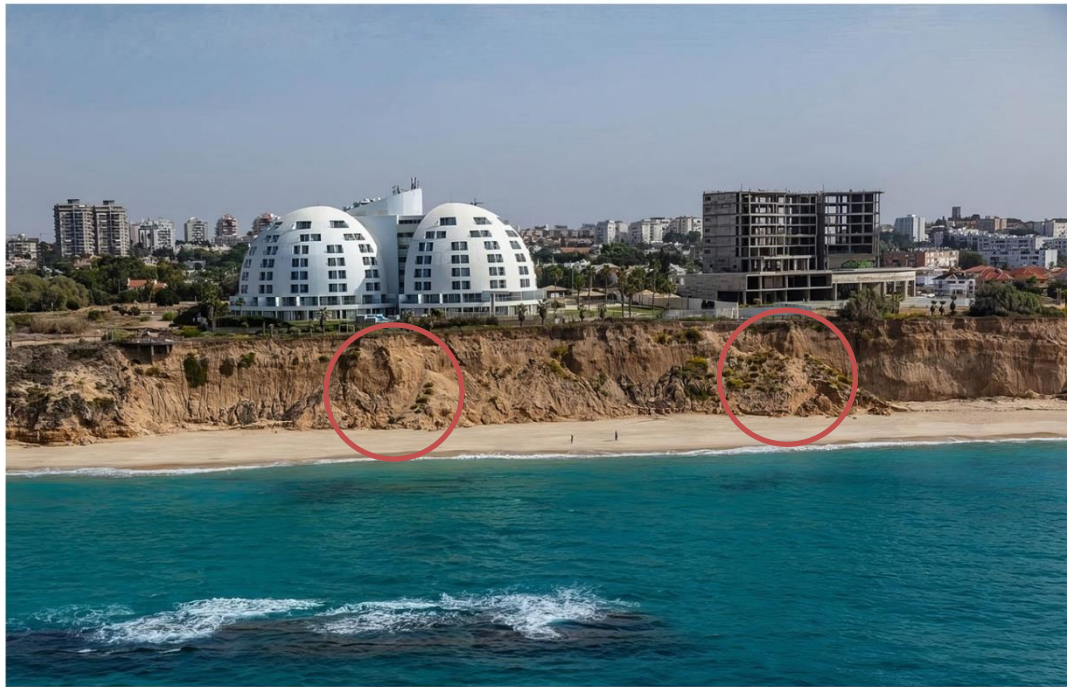
### תמונה 7 : המצוק החופי בחלק ממקטע 38

המקור : החברה להגנת המצוק, אוקטובר 2021, בעיבוד משרד מבקר המדינה (התווספו שני עיגולים בצבע אדום התוחמים אזורים שבהם התרחשו התמוטטויות במקטע).  
מתוך מקבץ תמונות שמסרה החברה להגנת המצוק לצוות הביקורת.

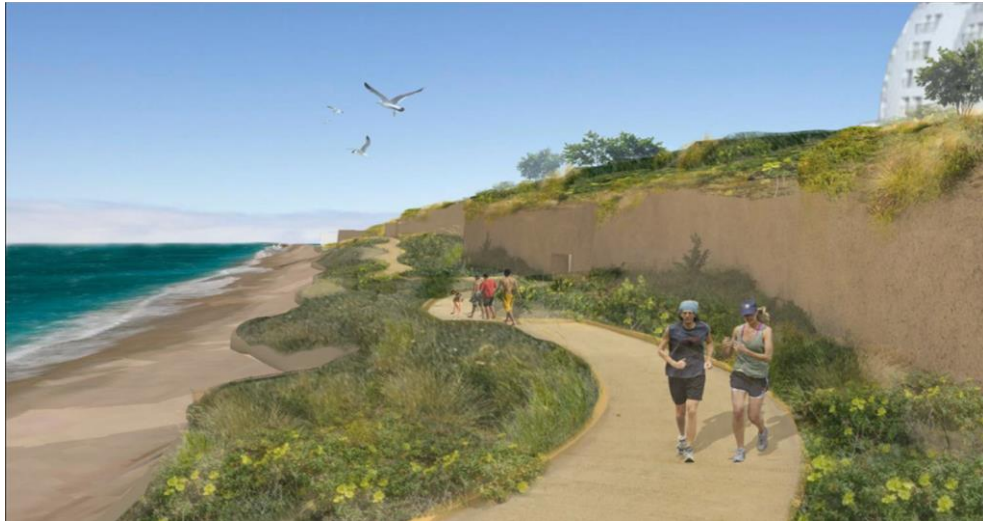
## תמונה 9 : הדמיית המיגון למקטע 38

המקור : הדמיית שביל נופי - ברוידא מעוז אדריכלות נוף בע"מ.  
מתוך המצגת "ייצוב מצוק 38, מצוק אשקלון", פברואר 2021, לאונרדו שטדלר הנדסת חופים ונמלים בע"מ.

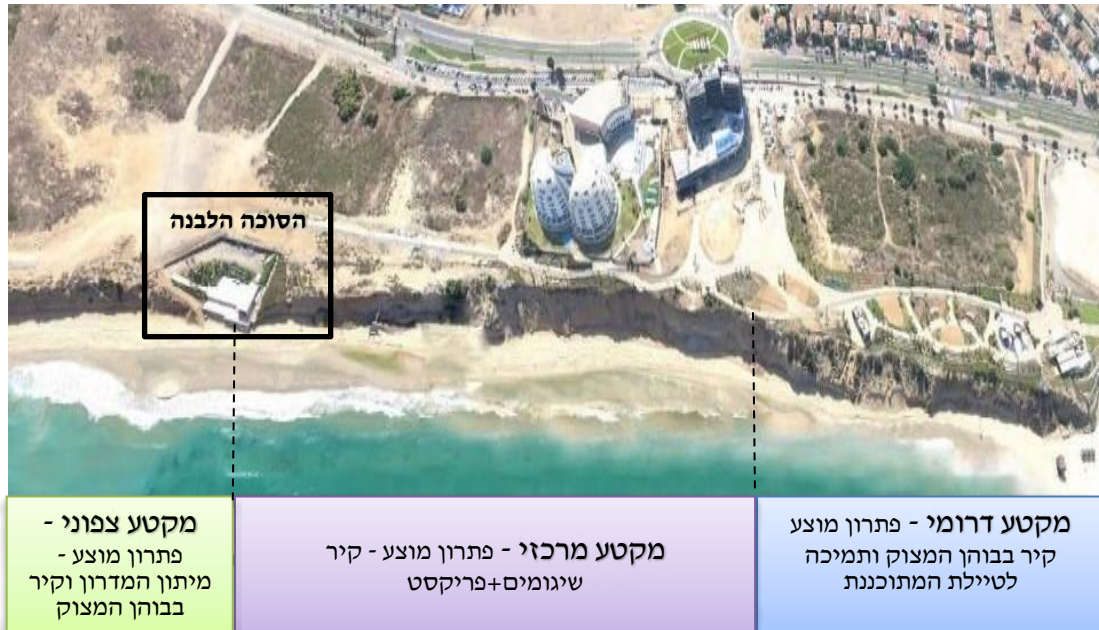
### תמונה 10: חלוקת מקטע 38 לתתי-מקטעים לפי סוג הפתרונות המוצע בתוכנית

תא שטח 38 - סימון מקטעי תכנון על רקע צילום אוויר אלכסוני. מתוך המצגת "ייצוב מצוק 38, מצוק אשקלון", אפריל 2021, לאונרדו שטדלר הנדסת חופים ונמלים בע"מ, בעיבוד משרד מבקר המדינה (התווספו תיבות כיתוב בתחתית התמונה, סומנה בריבוע ה"סוכה הלבנה" ונוספו קווים מקווקווים לחלוקת מקטע 38 לשלושה תתי-מקטעים).

בביקורת המעקב עלה כי בכוונת העירייה לחלק את ביצוע תוכנית המיגון לכמה שלבים: בשלב הראשון יוקמו קירות שיגומים<sup>48</sup> כדי למנוע את הרס המצוק, ולאחר מכן יבוצעו עבודות פיתוח המצוק בשניים עד שלושה שלבים נוספים, בהתאם לתקציב. מהנדסת העירייה הדגישה לפני צוות הביקורת ביולי 2023 כי אם העירייה לא תחל בתוך שנה לבצע את השלב הראשון, "לא יהיה מה לחזק בחלק [ה]מסוכן" של המצוק. עוד מסרה המהנדסת ביוני 2023<sup>49</sup> כי נושא התקצוב של הקמת המיגון למקטע 38 הוא החסם המרכזי לביצוע העבודה.

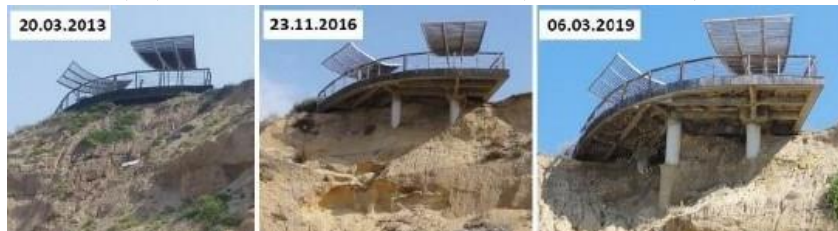
#### תמונה 11: תהליך נסיגת המצוק בתחתית מרפסת תצפית באשקלון, 2013 - 2019

התמוטטות המצוק בתא שטח אשקלון צפון בשנים שקדמו לביקורת הביאה להתמוטטות של חלק מהטיילת שעל גג המצוק, לחשיפת חלק מיסודותיה של מרפסת התצפית שעל הטיילת ולסגירת הכניסה למרפסת.

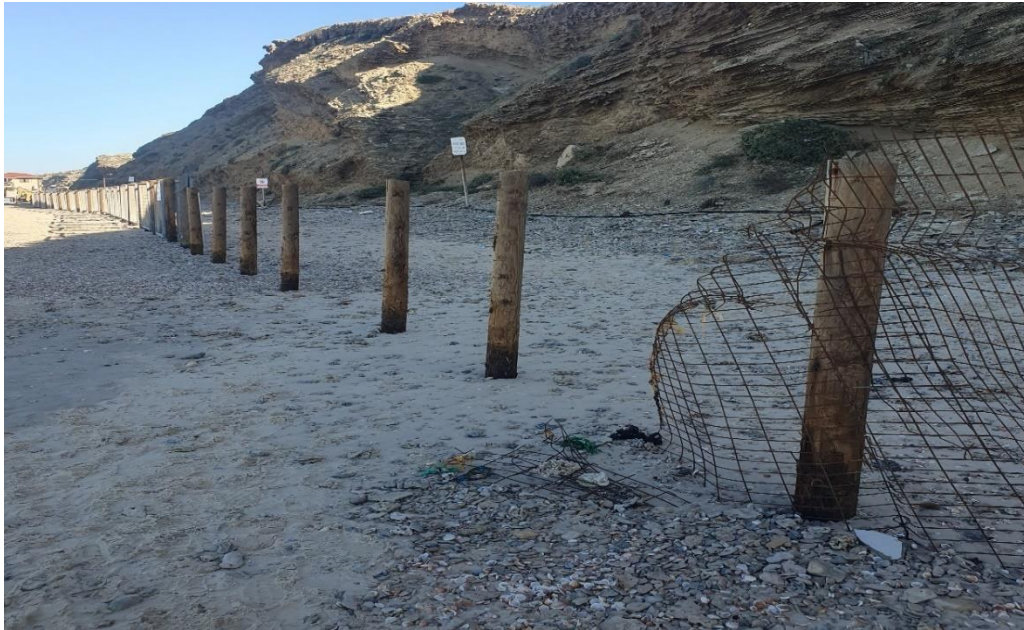
### תמונה 14 : מקטע בחוף סידנא עלי שבו הגדר נהרסה

צולם על ידי צוות הביקורת ביום 26.12.23.

בביקורת הקודמת עלה כי עיריית הרצלייה לא קידמה ביצוע של הגנות דחופות או פעולות להגנה על שלום הציבור, למעט עבודות נקודתיות כמו הצבת גדרות בכמה מהחופים והסדרת הניקוז בגן הלאומי אפולוניה. בביקורת המעקב הועלה כי העירייה נקטה פעולות לביצוע הגנות דחופות ולשמירה על שלום הציבור בכמה מקטעי המצוק בתחומה, אך טרם השלימה את הצבת הגדר בחוף במקטעים הצפוני והדרומי.

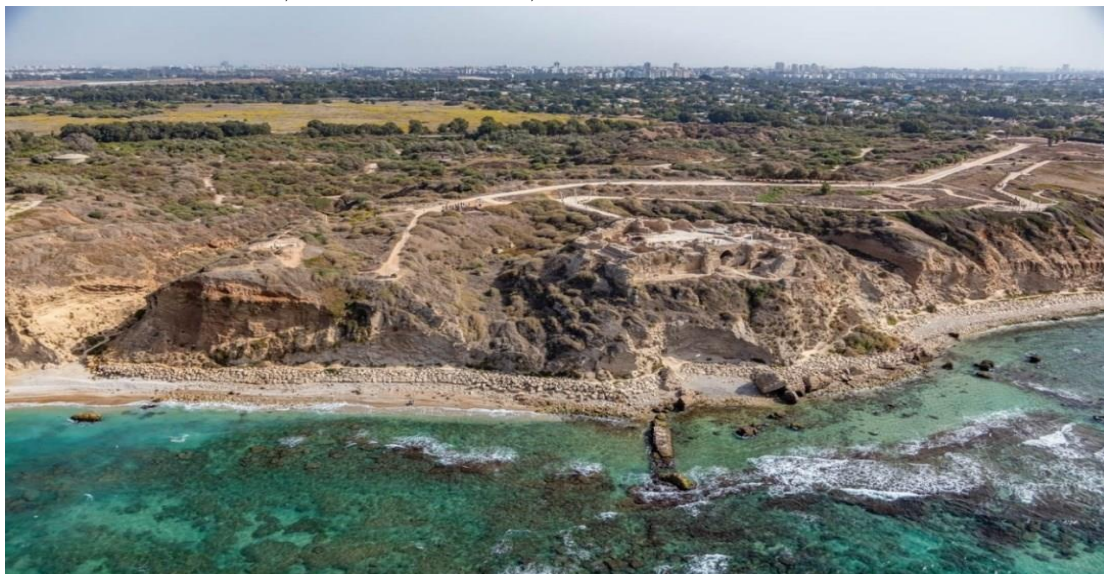
**תמונה 16 : תא שטח 18 - גן לאומי אפולוניה צפון**

**תא שטח 18 (אפולוניה צפון) :** על פי דוח המכון מ-2022 עולה כי בזמן המחקר התרחשו בתא שטח זה שלושה אירועי כשל מצוק בנפח כולל של כ-510 מ"ק ותועדו שני אתרים של היערמות טאלוס בנפח כולל של 400 מ"ק.

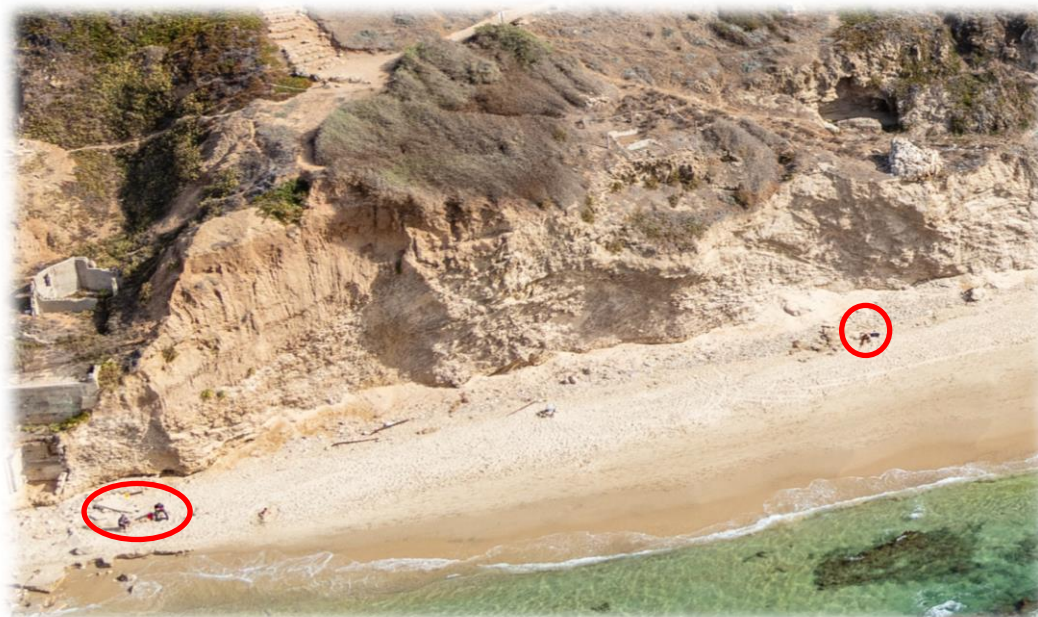
תמונה 17: מקטע המצוק באפולוניה לפני הקריסה

בספטמבר 2022 אירעה קריסת מצוק גדולה בגן הלאומי אפולוניה. באזור הקריסה לא היו גדרות ולא שילוט להרחקת הציבור<sup>67</sup>. בתמונה 17 שלהלן תיעוד של האזור לפני הקריסה ובעיגולים שבאדום ניתן לראות נופשים בחוף היושבים בסמיכות למקטע המצוק שקרס. במקום, כאמור, לא היו שלטי אזהרה או גדרות שיתריעו ויגבילו את הנופשים משיבה בסמוך לבוהן המצוק. בתמונות 18 ו-19 מוצג תיעוד של היקף הקריסה. המרחק המרבי שאליו נפלו סלעים או בולדרים<sup>68</sup> כתוצאה מהקריסה עמד על 12.2 מטר עם טווח סטייה של 0.5 מטר.

המקור: החברה להגנת המצוק, בעיבוד משרד מבקר המדינה (התווספו אליפסה ועיגול בצבע האדום התוחמים נופשים בחוף הרחצה בסמוך למצוק).  
מתוך המסמך "תיעוד גלישות במצוק החוף אפולוניה".

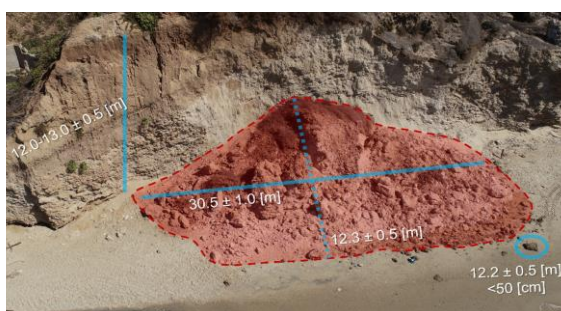
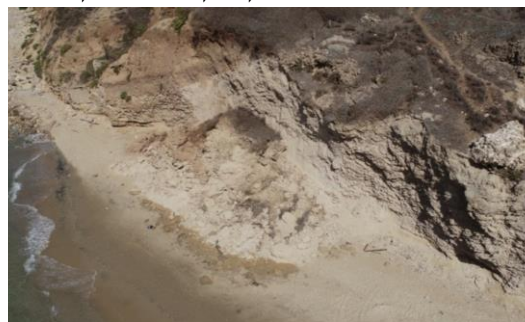
תמונות 18 ו-19: מימין מקטע המצוק באפולוניה לאחר הקריסה, משמאל פריסת הקריסה

המקור: החברה להגנת המצוק.  
מתוך המסמך "תיעוד גלישות במצוק החוף אפולוניה".

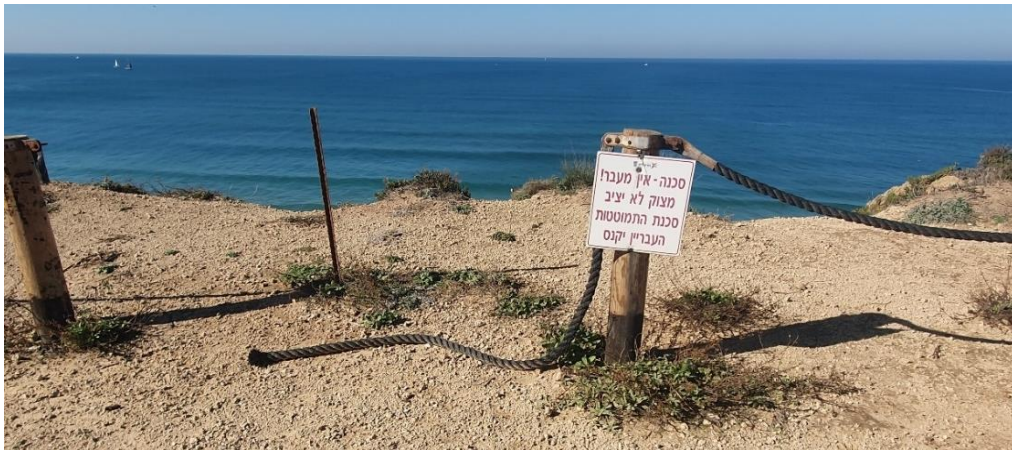
תמונות 20 ו-21: מקטעי מצוק בסידנא עלי בהם לא קיימת גדר בגג המצוק

צולם על ידי צוות הביקורת ביום 26.12.23.

בביקורת הקודמת עלה כי בשטח המצוק שבגן הלאומי אפולוניה לא הוצבו אמצעי בטיחות להרחקת אנשים מגג המצוק ולא הוצבו שלטי אזהרה. בביקורת המעקב עלה כי רט"ג לא פעלה לטיפול במפגעים שעליהם הצביעה העירייה בנושא הצבת גדרות ושלטי אזהרה בשטחים שבאחריותה.

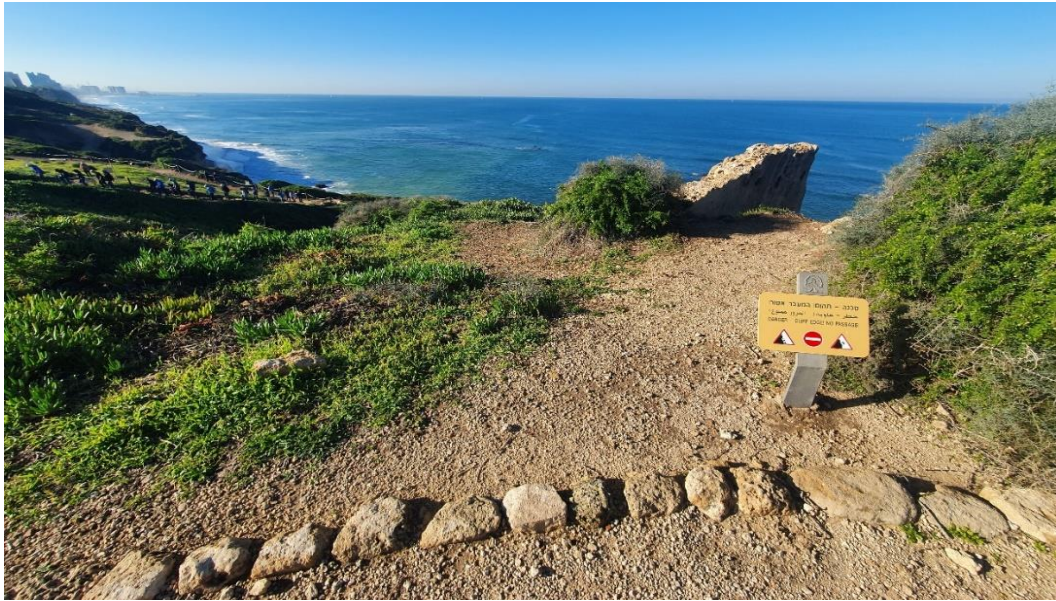
**תמונה 23 : מקטע מגג המצוק באפולוניה בו קיים שילוט אזהרה אולם אין גדר**

צולם על ידי צוות הביקורת ביום 26.12.23.

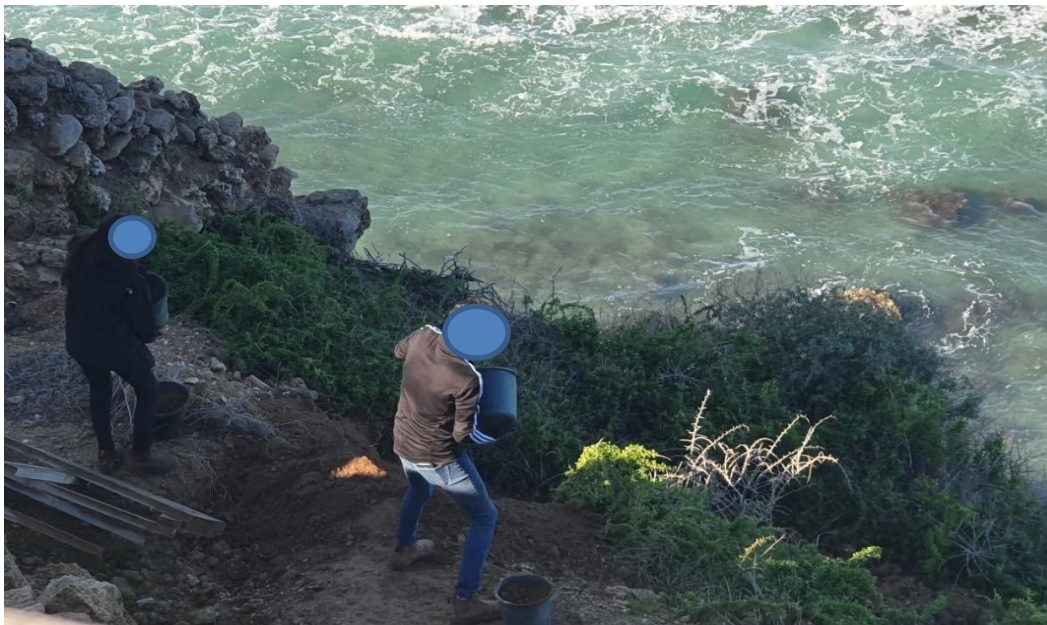
**תמונה 24 : ביצוע עבודות ארכאולוגיות על גג המצוק באפולוניה ושפיכת עפר החפירות על המצוק**

צולם על ידי צוות הביקורת ביום 26.12.23.

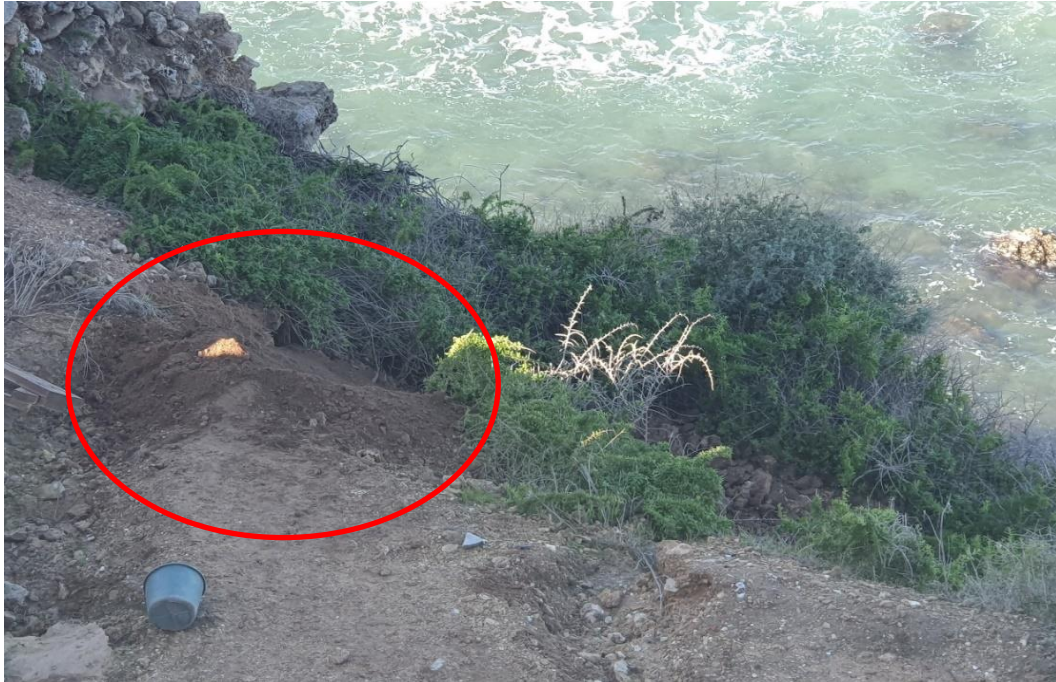
תמונה 25 : תלולית עפר על גג המצוק באפולוניה שמקורה בהשלכת עפר במסגרת חפירות ארכאולוגיות (מסומן באליפסה אדומה)

צולם על ידי צוות הביקורת ביום 26.12.23.

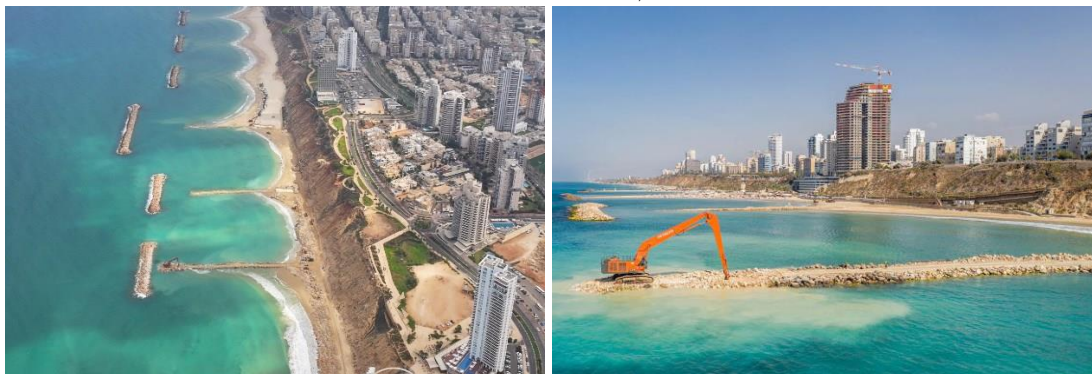
תמונות 26 ו-27: הקמת שוברי הגלים הצפוניים בנתניה

התמונה מימין - מתוך מצגת של החברה להגנת המצוק בנושא "פעולות החברה בשנת 2022 - דיווח ל[ו]ח[ו]ן"ף, בעיבוד משרד מבקר המדינה; בתמונה משמאל מיום 15.8.23 - שהועברה לצוות הביקורת על ידי החברה להגנת המצוק - ניתן לראות את שלבי סיום הקמת שובר הגלים השישי (בתחתית התמונה).

מאז הביקורת הקודמת עסקה החברה בהקמה ובשיקום של שוברי גלים בנתניה ובאשקלון באורך כולל של 820 מטר<sup>76</sup>; בהצבה ותחזוקה של 500 מטר של גיאומיוב בתא השטח אשקלון צפון<sup>77</sup>; ובהזנת חול בין היתר בנתניה, בבית ים ובאשקלון בהיקף של כ-600 אלף מ"ק (ראו להלן פירוט לגבי פעילות החברה ברשויות המקומיות שנבדקו בביקורת המעקב).

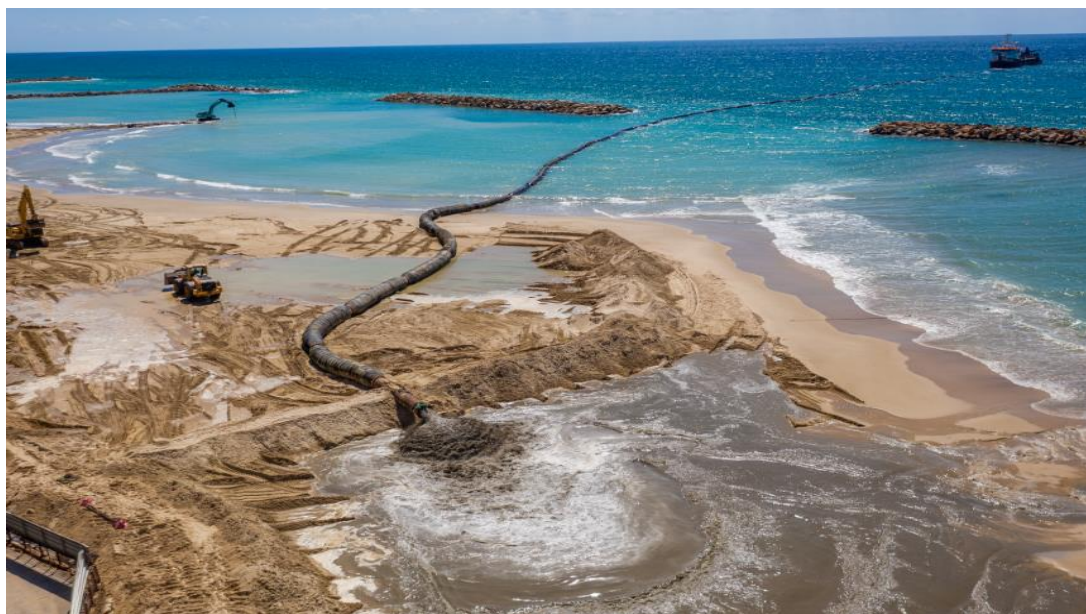
תמונה 28 : הזנת חול בנתניה

מתוך מצגת של החברה להגנת המצוק בנושא "פעולות החברה בשנת 2022 - דיווח לון[חון]" 22/02/23.

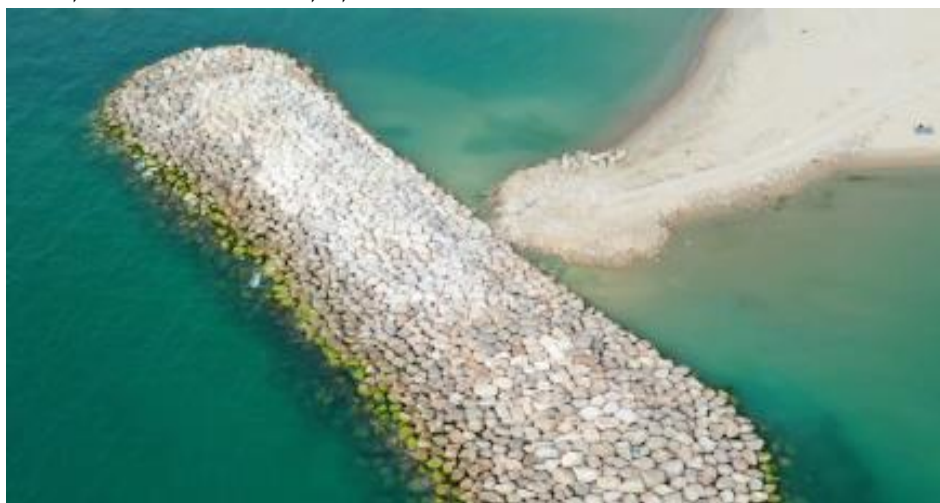
#### תמונה 29 : שובר הגלים הצפוני באשקלון לאחר עבודות השיקום

צילום : החברה להגנת המצוק.  
מתוך מצגת של החברה להגנת המצוק.

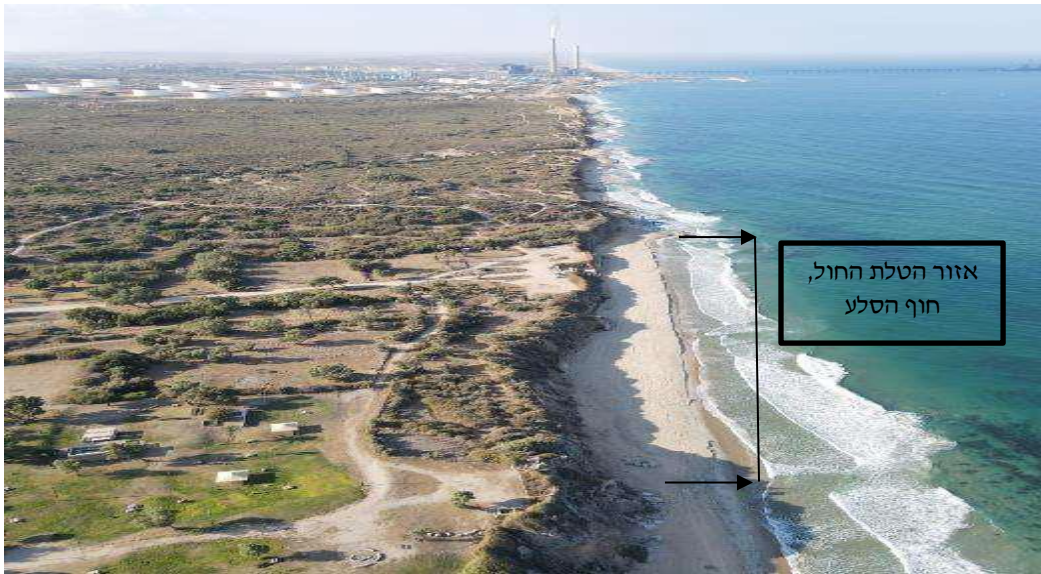
### תמונה 32 : תא שטח 39 - הגן הלאומי אשקלון לאחר הזנת חול

צולם על ידי רונית רוזן, רט"ג, בעיבוד משרד מבקר המדינה (התווסף מלבן עם כיתוב וחצים התוחמים את אזור הטלת החול).  
מתוך מצגת של רט"ג בנושא "פרויקט השבת חול גן לאומי תל אשקלון".

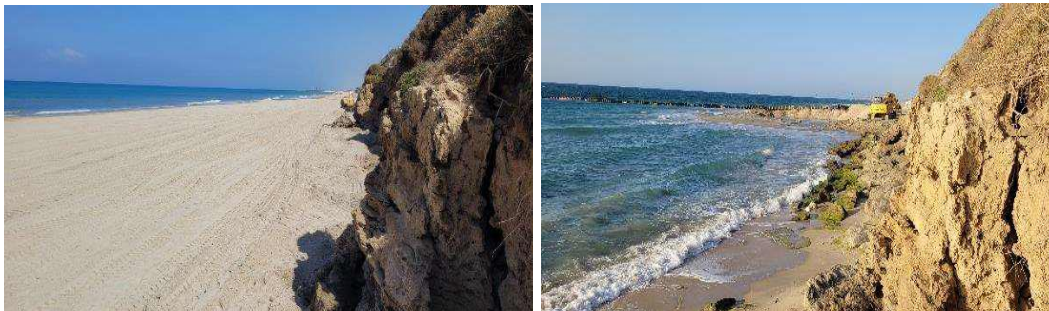
### תמונות 33 ו-34 : מימין קטע מתא שטח 39 לפני הזנת החול ומשמאל לאחר הזנת החול

צולם על ידי רונית רוזן, רט"ג.  
מתוך מצגת של רט"ג בנושא "פרויקט השבת חול גן לאומי תל אשקלון".

**הועלה כי גם בחלוף כשלוש שנים ממועד הביקורת הקודמת החברה להגנת המצוק טרם סיימה לבחון את הפתרונות למיגון ימי לתא השטח 39 וממילא לא הביאה אותם לאישור הוולחון"ף.**

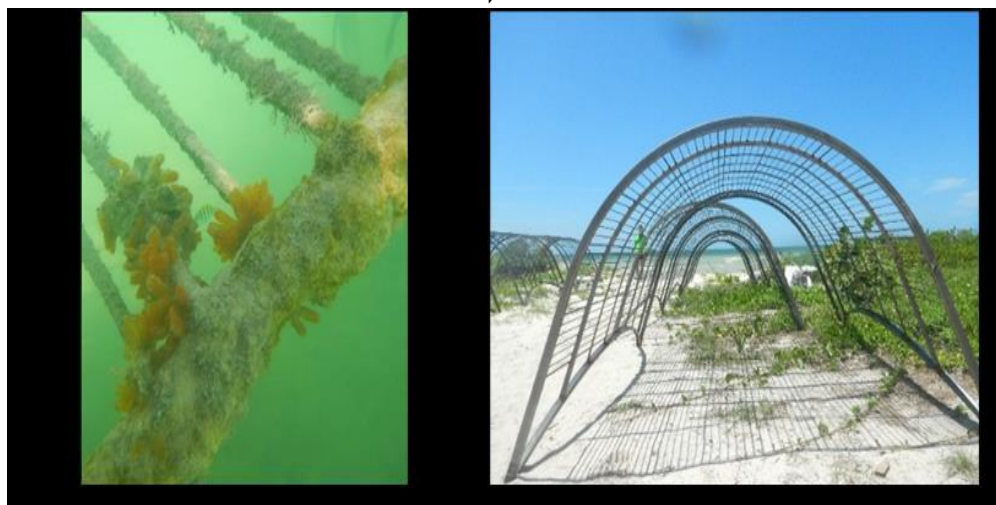
תמונה 38 : ריף בולם גלים מחורר

מתוך מצגת תוכנית עבודה של החברה להגנת המצוק לשנת 2023.

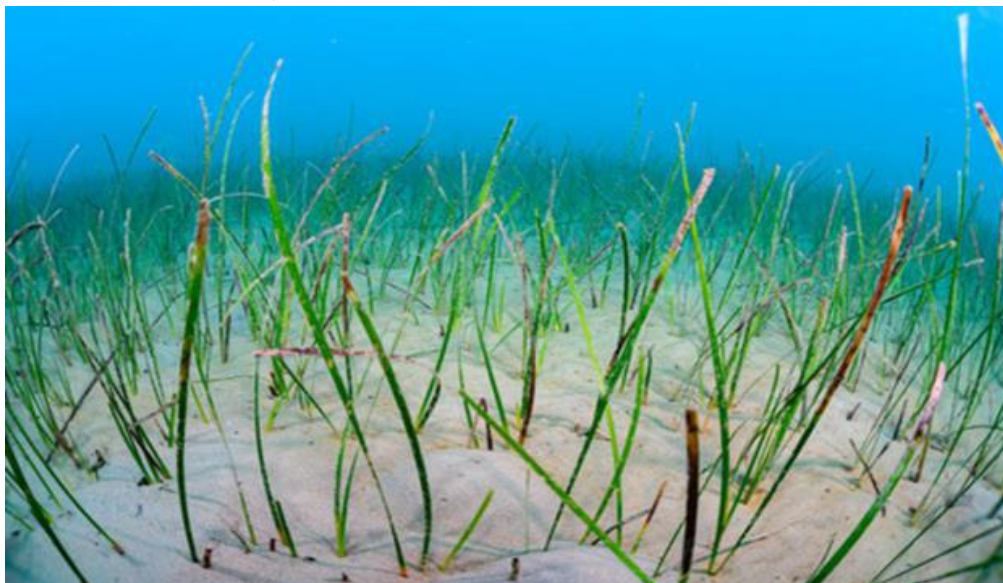
### תמונה 39 : עשבי ים המצמצמים את סחף החול

מתוך מצגת תוכנית עבודה של החברה להגנת המצוק לשנת 2023.

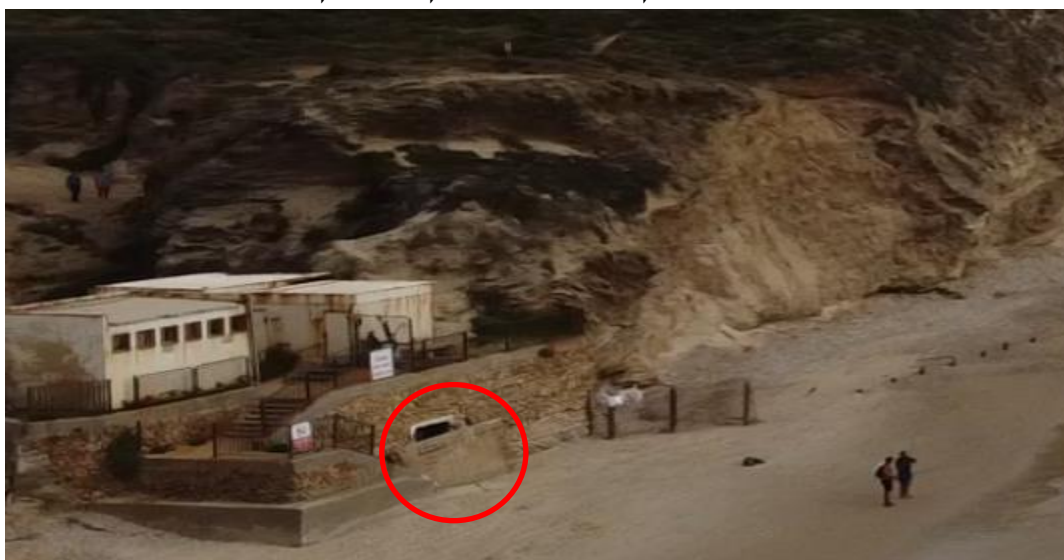
### מובל ניקוז חסום בלוח בטון לא מעוגן

המקור: מהנדס אילן בירנבאום  
מתוך חוות דעת הנדסית בנושא "הרצליה - מצוקי החוף קטע סידנא עלי גן לאומי אפולוניה - בחינת מיקום גדר ביטחון" בעיבוד משרד מבקר המדינה (התווסף עיגול אדום התוחם את לוח הבטון).

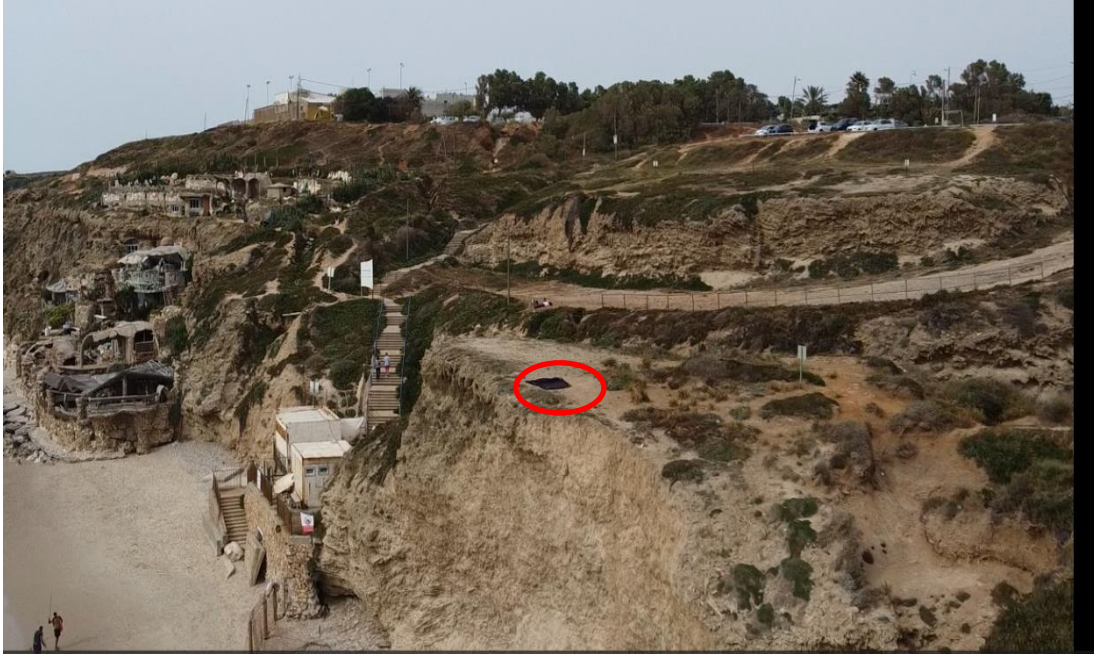
### קיום תצפית מאולתרת בגג המצוק בחוף סידנא עלי

**מפגע 2 -** קיום נקודת תצפית מאולתרת במקטע דרומי למבני השירותים הלא פעילים בחוף סידנא עלי בו אירעו בעבר מספר גלישות והמצוק במצבו הנוכחי כמעט אנכי בחלקו העליון. במקטע האמור ראש המצוק משמש כתצפית מאולתרת וניתן לראות בתמונה שלהלן מזרן/מחצלת בקרבה לשפת המצוק. קטע זה, לפי חוות הדעת של מהנדס קרקע מטעם עיריית הרצליה, מסוכן מאוד ועלול להתמוטט בכל רגע ועל כן לדעת מחבר הדוח מומלץ למנוע אפשרות להתקרב למרחק של כעשרה מטרים או פחות משפת המצוק.

מתוך חוות דעת הנדסית בנושא "הרצליה - מצוקי החוף קטע סידנא עלי גן לאומי אפולוניה - בחינת מיקום גדר ביטחון" בעיבוד משרד מבקר המדינה (התוסף עיגול אדום התוחם מחצלת/מזרן שהונחו על שפת המצוק).

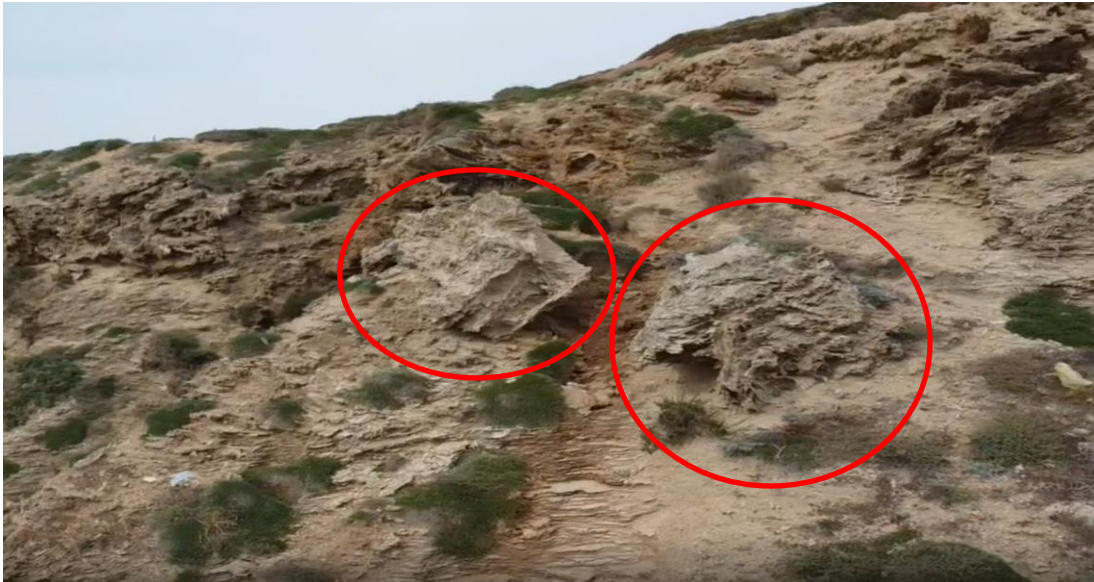
### גושי כורכר תלויים על בלימה בחוף סידנא עלי

מתוך חוות דעת הנדסית בנושא "הרצליה - מצוקי החוף קטע סידנא עלי גן לאומי אפולוניה - בחינת מיקום גדר ביטחון" בעיבוד משרד מבקר המדינה (התוסף שני עיגולים אדומים התוחמים שני גושי הכורכר התלויים על בלימה).

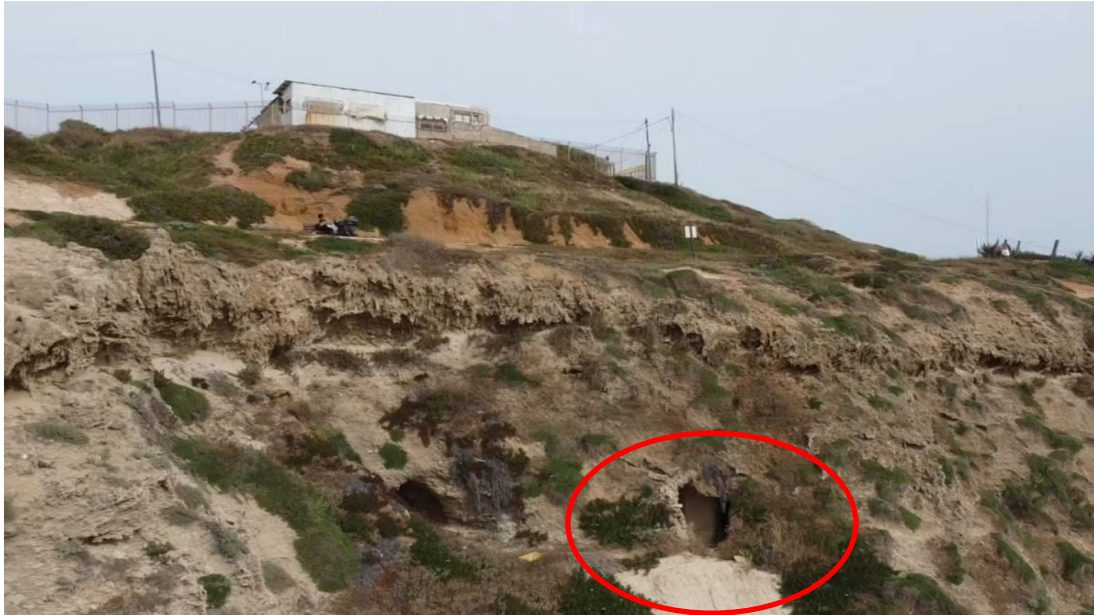
#### ביצוע עבודות מינהור במצוק בחוף סידנא עלי

המקור: מהנדס אילן בירנבאום  
מתוך חוות דעת הנדסית בנושא "הרצליה - מצוקי החוף קטע סידנא עלי גן לאומי אפולוניה - בחינת מיקום גדר ביטחון" בעיבוד משרד מבקר המדינה (התווסף עיגול אדום התוחם פתח מנהרה ושפכי החומר החצוב).
