# התמודדותן של רשויות השלטון עם תהליכי הרס המצוק החופי

## תקציר

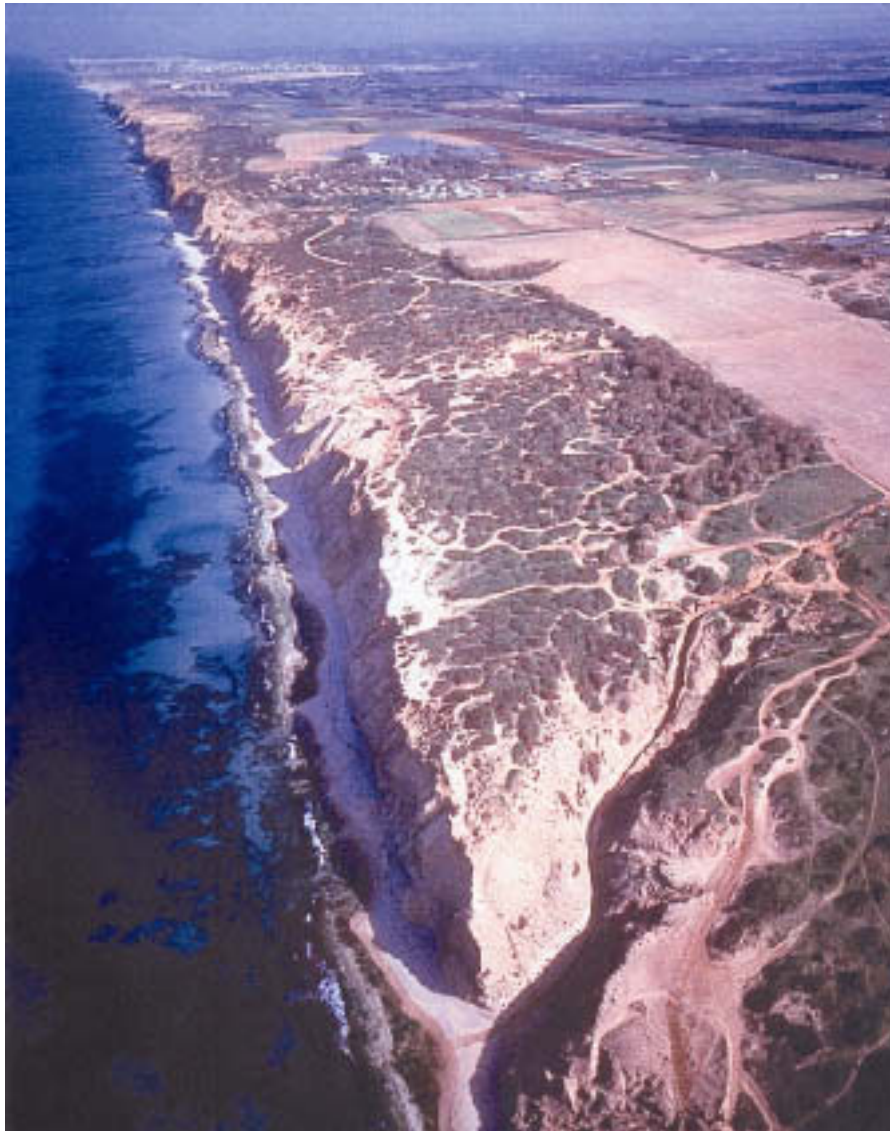
#### מצוק החוף

(תצלום ממצגת "מצוק החוף במרחב ובזמן" מטעם ד"ר עמוס ביין, המכון הגאולוגי. המצגת הוצגה בפני מליאת הולחו"ף במרס 2005)

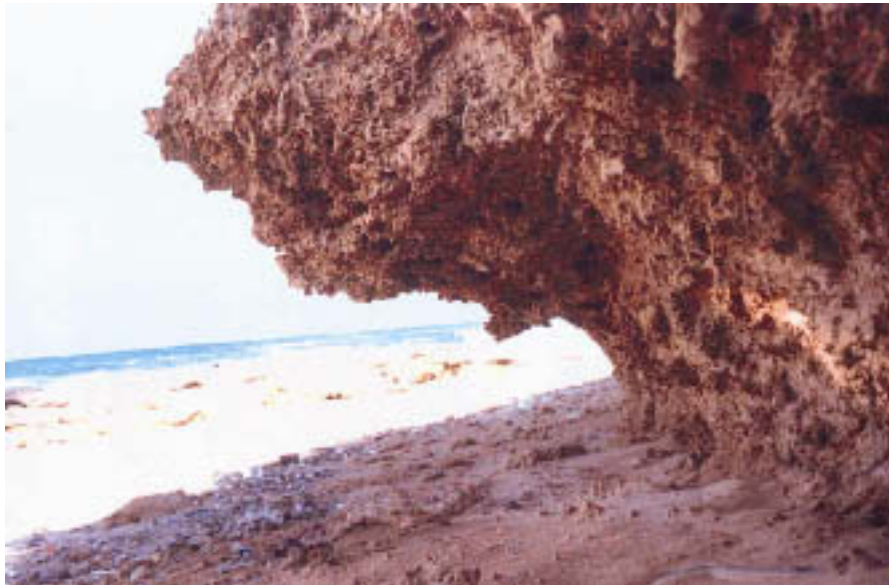
גלי הים; גלי הים מקטינים אם כן את ההגנה על בוהן המצוק ופוגעים במצוק עצמו. תהליך זה קרוי גידוד והוא מכרסם במצוק הכורכר ומפיל גושים גדולים ממנו לחוף הים.

**גלי הים מלככים את בוהן המצוק**

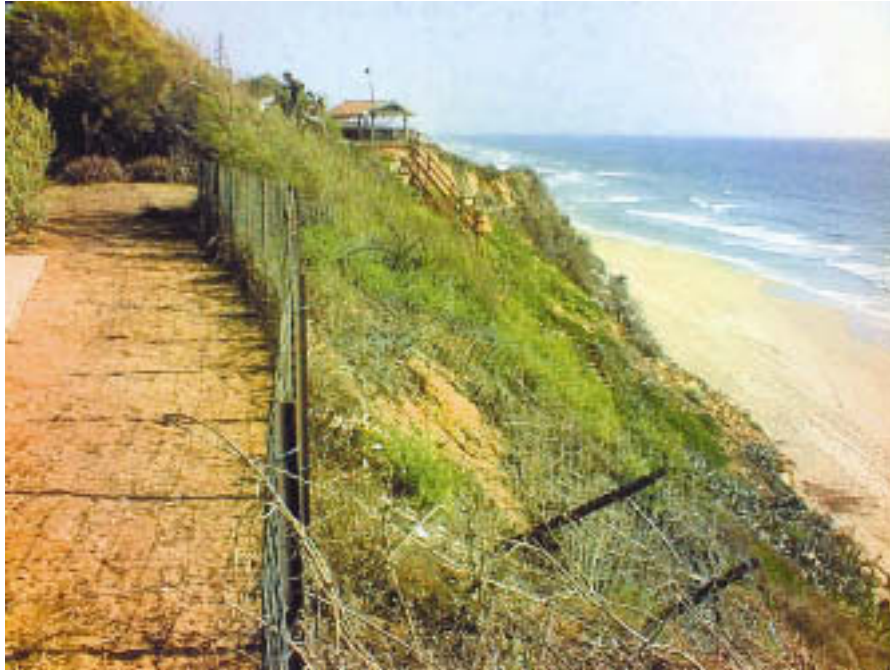
נזקי הנגר העילי ומי השופכין בתחום המושב בית ינאי: בצדה המערבי של המועצה האזורית עמק חפר (צפונית לנתניה) הוקם ב-1933 המושב בית ינאי; גבולו המערבי הוא קו המצוק וגבולו המזרחי הוא כביש מספר 2 (חיפה-תל אביב). לאורך שפת המצוק שבתחום המושב מצויות כ-30 יחידות דיור; כ-15 מהן ממוקמות בחלק הדרומי הגבוה יחסית של המצוק והתמוטטות המצוק מאיימת עליהן בטווח המידי.<sup>41</sup>

#### בית ינאי - התמוטטות המצוק סמוך לבית מגורים

בדוח שהוכן לבקשת המועצה האזורית עמק חפר<sup>44</sup> ב-2006 מתוארים 12 מקרי מפולות שאירעו בין אפריל 1981 למרס 1997. בדוח צוין בין היתר כי המצוק בחלקו הדרומי של המושב נמצא בדרגת סיכון גבוהה ביותר והליכי ההרס שלו מהירים, וכי "שפת הצוק הולכת ומתקרבת למבנים".

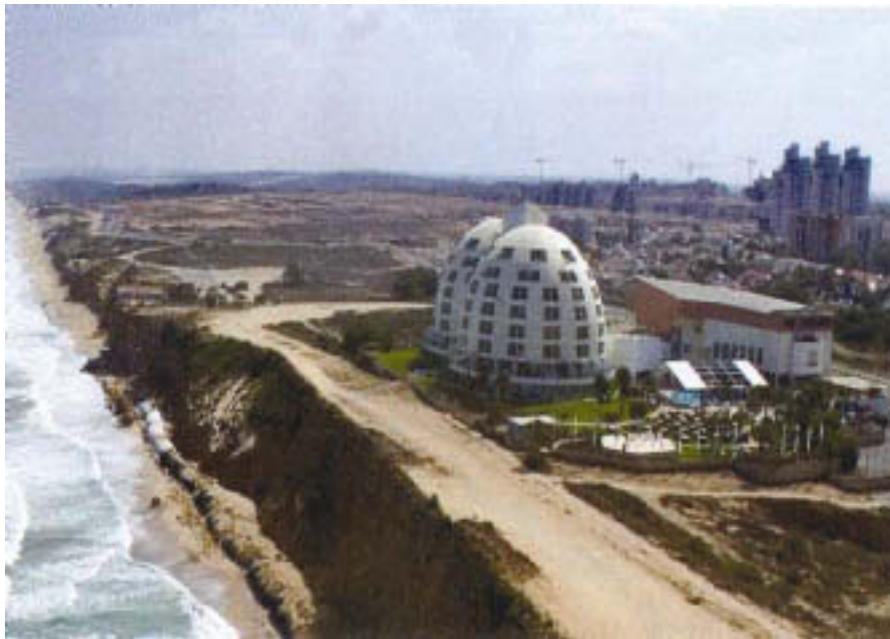
**סכנה לבית מלון באשקלון:** על גבי המצוק שמצפון לחוף בר כוכבא בנוי מלון "הולידיי אין", וכן מצויים עליו מגרשים המיועדים לשימושים שונים, ביניהם מלונאות. בשנת 2005 נמצאה שפת המצוק כ-30 מטר מגבולו המערבי של המגרש שעליו בנוי המלון, וכ-40 מטר ממבנה המלון עצמו. על פי חוות דעת שקיבלו רשות העתיקות ועיריית אשקלון כבר במרס 2005 המצוק בקרבת המלון מהווה סכנה בטיחותית של ממש.

**אשקלון - מלון "הולידיי אין" על רכס המצוק**

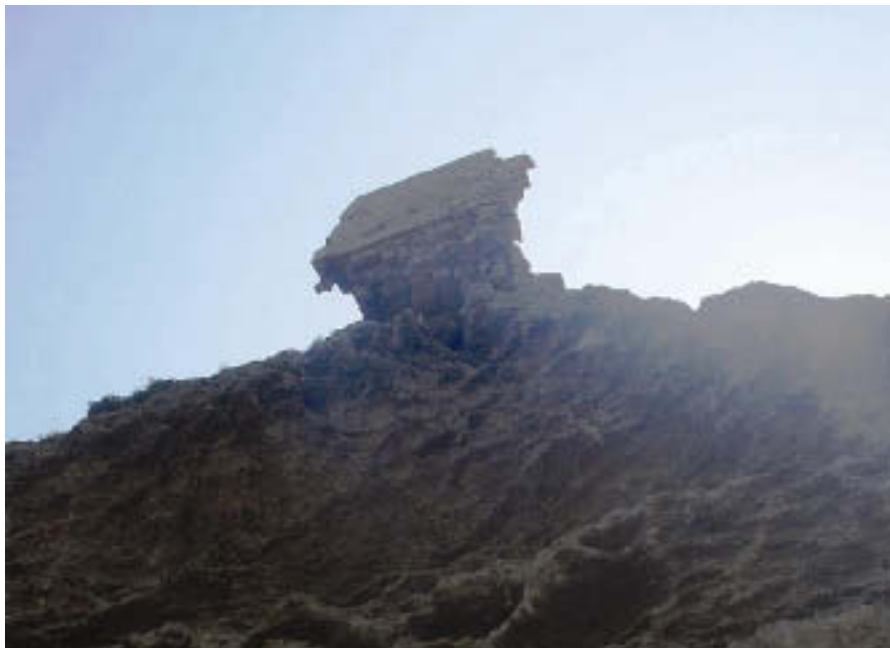
**סכנה לאתר אפולוניה:** מבצר אפולוניה שוכן בגובה 30 מטר במרומי מצוק הכורכר בצפון הרצלייה. הוא מהווה חלק מהגן הלאומי אפולוניה ובו שרידים של עיר צלבנית מוקפת חומה. בשל התמוטטות המצוק הוכרז האתר בספטמבר 2003 כאתר עולמי בסכנת הרס. כבר בשנת 2001 התריעה רשות העתיקות כי קטעים רבים באתר מהווים סכנת חיים של ממש לכל מי שנמצא שם, וכי אם לא ינקטו פעולות דחופות ייהרס חלק ניכר מהאתר בתוך כמה עשרות שנים.

**התמוטטות קטע מחומת אפולוניה**  
(התצלום צולם בשנת 2009 על ידי צוות הביקורת)

מומחים ששכרה עיריית הרצליה בשנת 2004<sup>45</sup> הזהירו כי "מצב פני המצוק של הגן הלאומי גרוע: קיימות נפילות של המצוק עצמו ושל חלקים שלמים של הבנייה ההיסטורית... אין ספק שמצוק המבצר סובל הרס רב". עיריית הרצליה בשיתוף רשות העתיקות<sup>46</sup> ורשות הטבע והגנים יזמו פעולות הגנה על המצוק באפולוניה (ראו להלן).

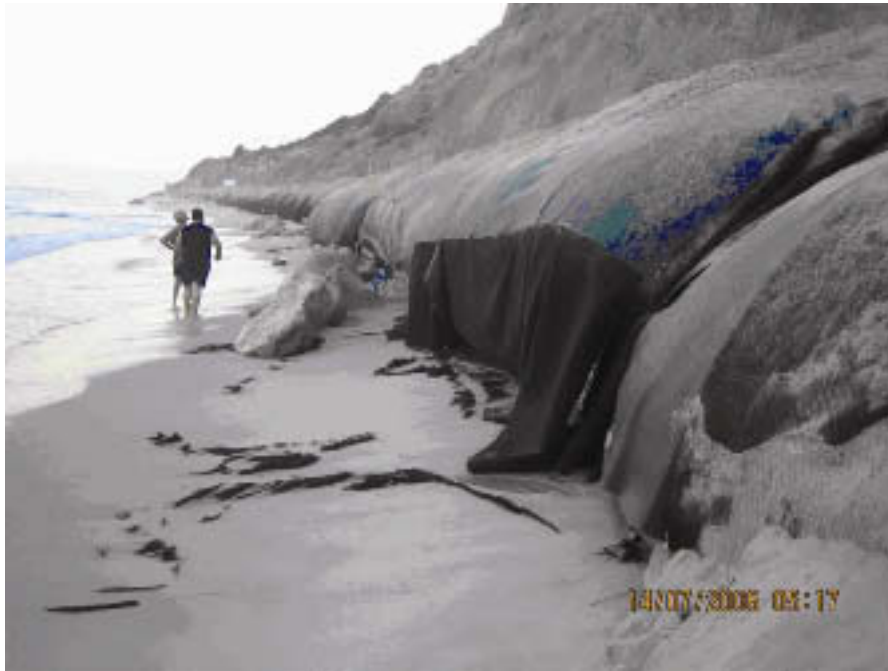
ביולי 2006 הסתיימה התקנת מערכת הגלילים. באותו חודש, עם סיום פעולות ההגנה על המצוק, הגישה החכ"ל לולחו"ף דוח ראשון. את הדוח ערך הגאולוג הימי ששימש בעניין זה כיועץ החכ"ל לשיקום המצוק. בנובמבר 2006 דנה הולחו"ף בהתקנת מערכת הגלילים וקבעה כי הביצוע אינו תואם את הבקשה שאושרה. על פי ההסכם שנחתם בין החכ"ל לחברה המקימה הונחו בפועל גלילים בגובה של 2.70 מטרים וברוחב של 4.70 מטרים; אולם לפי הגדרות הבקשה שאושרה על ידי הולחו"ף, היה צריך להניח יחידות צרות יותר. בסיכום הדיון מנובמבר 2006 בולחו"ף הודגש כי בעת התקנת מערכת הגלילים נוצר צורך להתמודד עם אילוצים שלא נחזו מראש וממילא לא הוגדרו בהסכם עם החברה המקימה, כגון העובדה שהטמנת הגלילים בצמוד למצוק פגעה בתחתיתו, ולכן הוחלט להרחיק אותם מהמצוק ולמלא את התווח בחול; או כמו הצורך שנוצר לצפות את הגלילים בגומי כדי לצמצם את הפגיעה בהם.

**אשקלון - נזקים שהתגלו בגלילי ה-geotube**
